Ajuntament
Sant Andreu de la Barca

Auditoria del Teatre

Núria Espert

Les obres de conservació i manteniment d'elements constructius no estructurals al Teatre Núria Espert de Sant Andreu de la Barca.

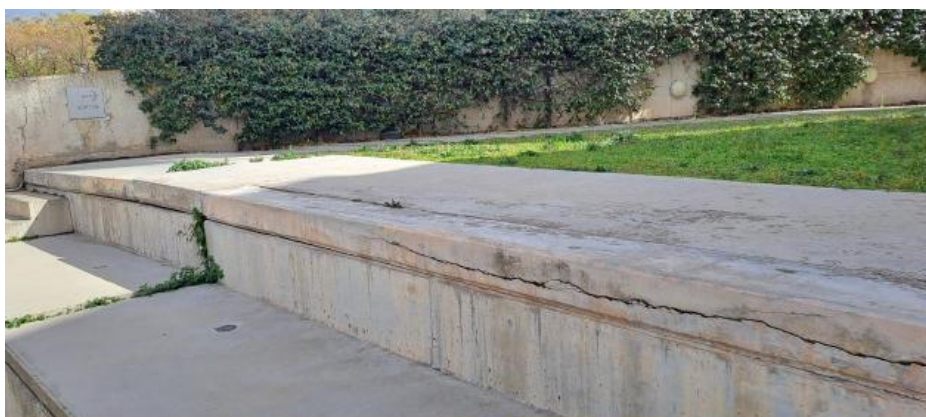
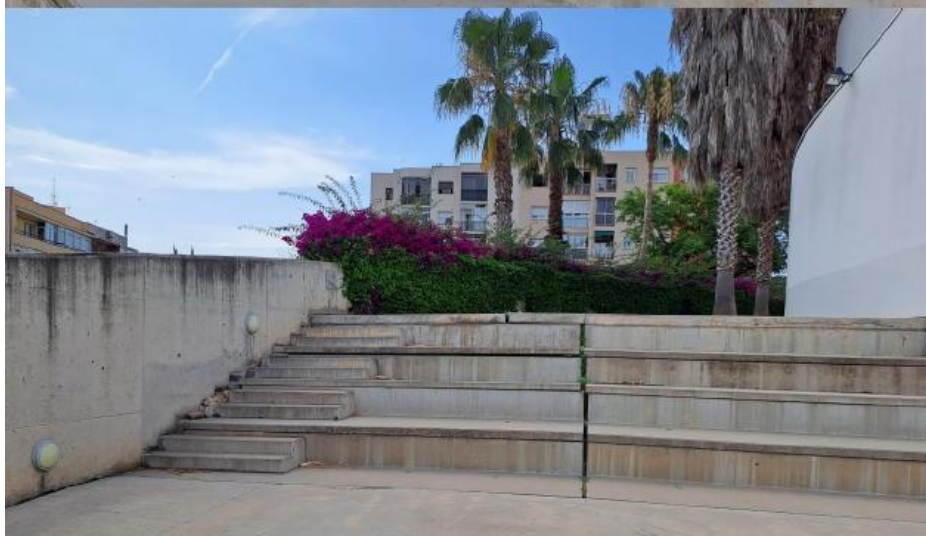
Reparació de grades de formigó Espai Salvado Espriu

Neteja i segellat de les juntes de muntatge, actualment amb herbes, reomplertes de morter interior, i acabat segellat amb cordó de Sikaflex o similar.

Treballs de reparació de grades de formigó de pati posterior, espai Salvador Espriu, que preveuen el tall de grada superior, neteja de la base i la reposició de formigó entre plaques, marcant la junta.

Segellat de perimetrals contra edifici i contra mur lateral, amb massilla de poliuretà tipus Sikaflex o similar.

Repicat de formigó bufat de la grada superior, retirada de runes, respallat de les armadures, passivat de l'òxid i aplicació de morter de reparació, acabat amb morter cosmètic lliscat.

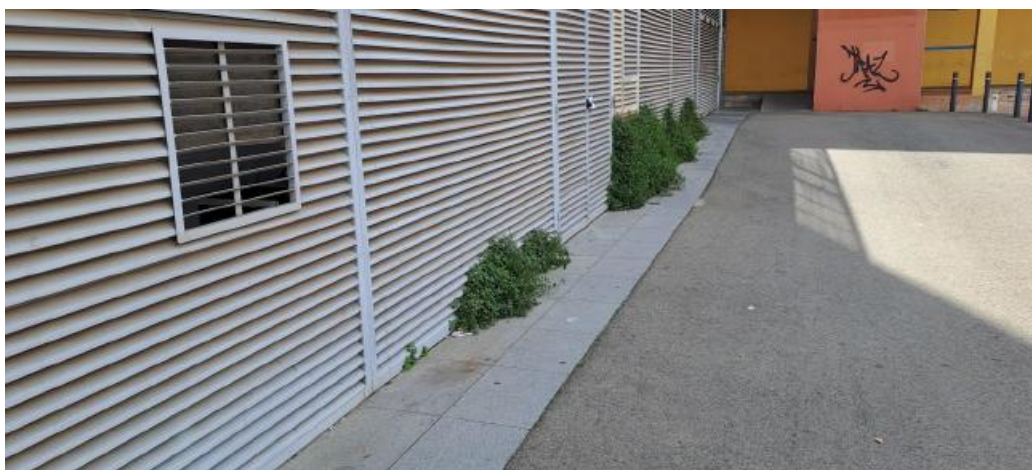
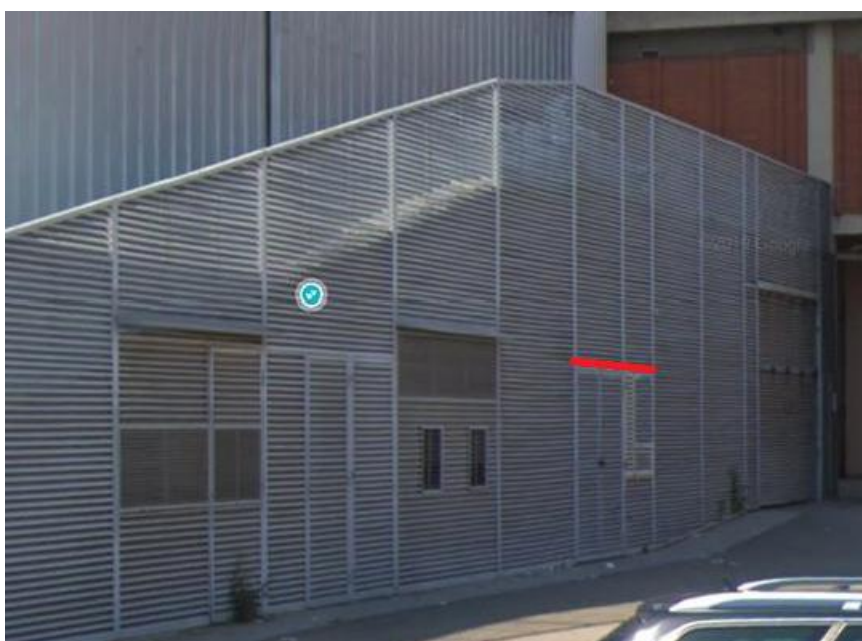
Reduir entrada d'aigua rampa

Reduir entrada aigua de pluja a la porta de sortida emergència posterior.

Preveu muntatge de nova visera sobre tram de porta, igual a les existents a cada costat, fabricada en xapa plegada de mides 30/150/30 mm i de 2 m de llargada, amb fixació soldada o cargolada.

A la base repicat de morter, reomplert fins a cara interior del marc de la porta amb pendent cap a l'exterior, i posterior recrescut de la rampa interior.

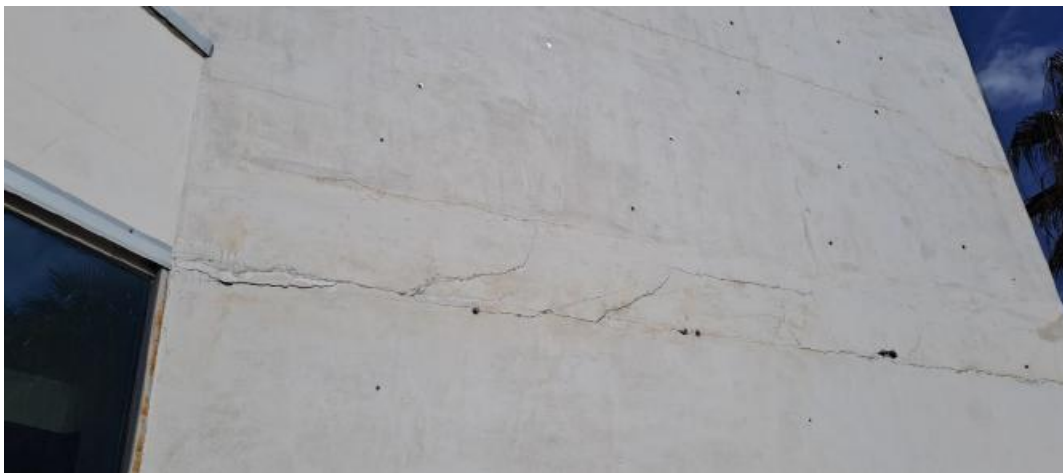
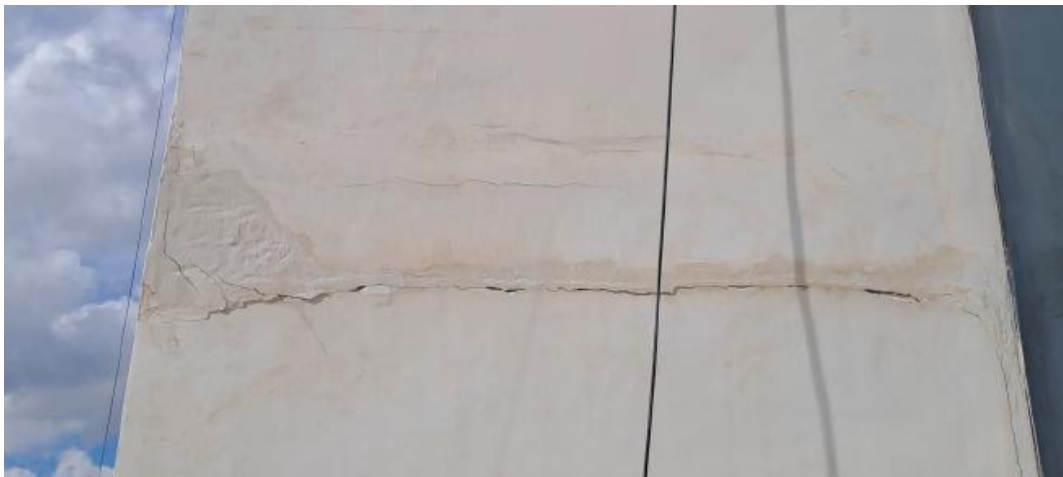
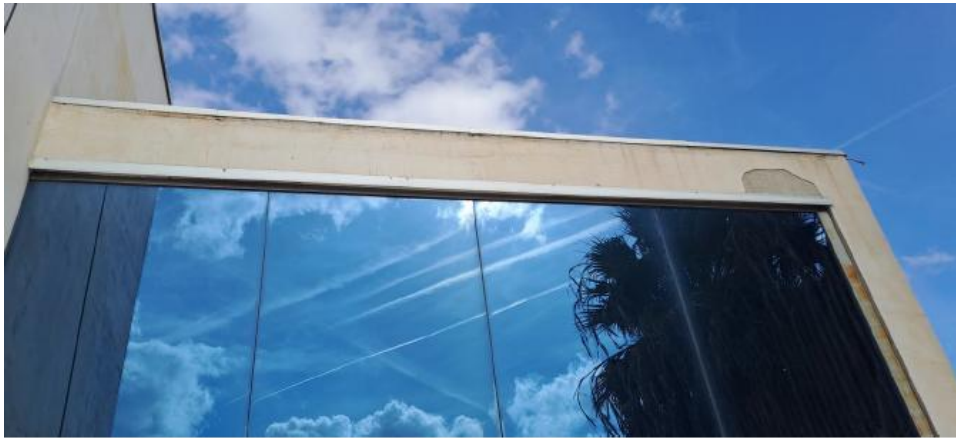
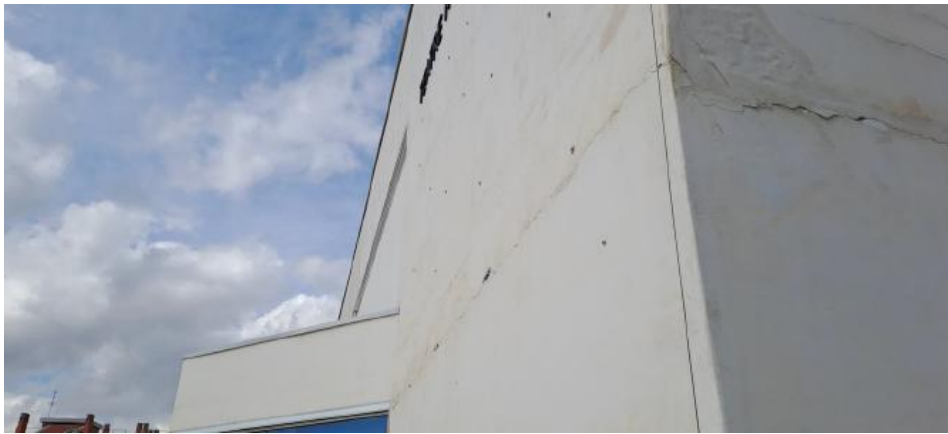
Reparació de trams d'arrebossat exterior

Es contemplen 3 trams de morter en mal estat. Treballs a realitzar amb bastida a les parts mes altes.

Sanejat de trams petits de morter bufat de façana, que preveu el repicat, retirada de runa, aplicació de pont d'unió, i posterior aplicació de morter de calç, acabat lliscat fi.

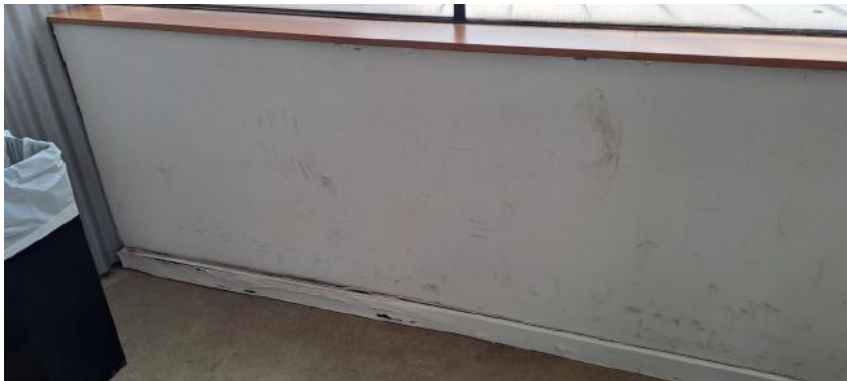
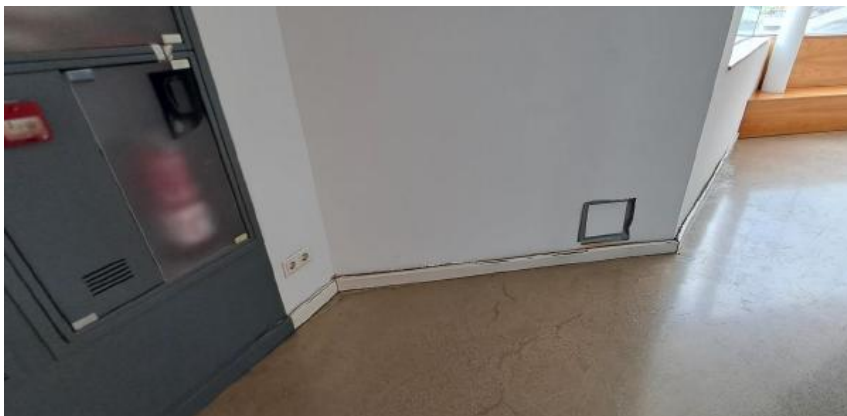
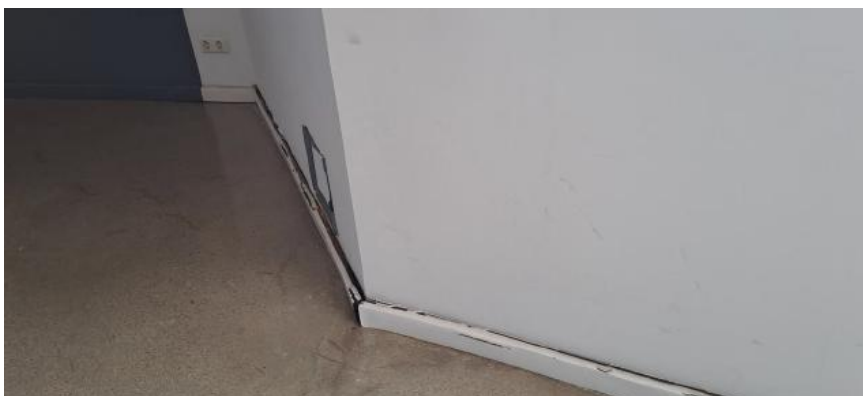
Canvi de sòcols DM blancs

Canvi de sòcols de dm de color blanc, malmesos per entrada d'aigua de filtracions.

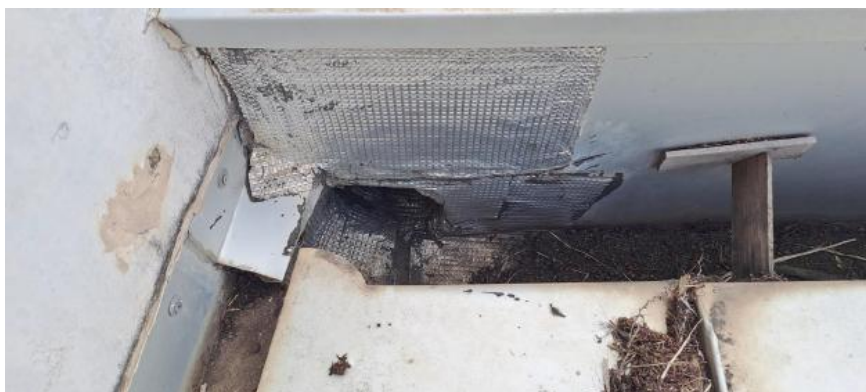
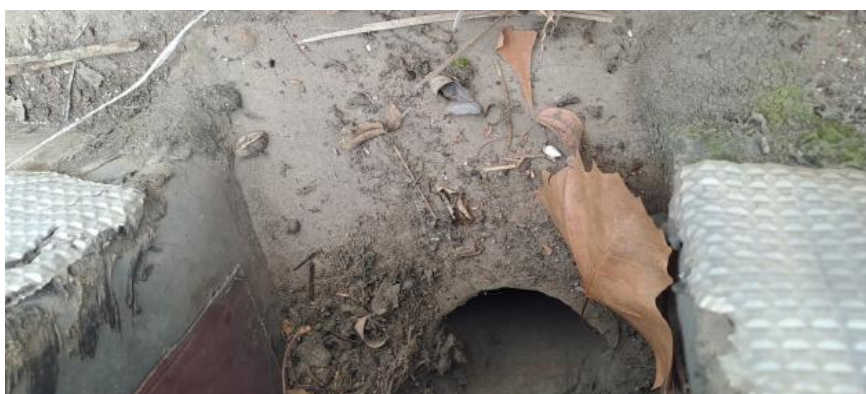
Reparació làmina asfàltica canal

Reparació de làmina asfàltica a la canal frontal, amb diferents zones arrencades.

Preveu aplicació d'imprimació, soldadura dels trams existents i la reposició dels trams que no existeixin o estiguin en mal estat.

Reposició de morrions a embocadures de baixants, retirant els existents que es troben en mal estat.

Reparació de la fuga del baixant existent a la zona del vestíbul, amb obertura per pladur de coberta i col·locant una trapa de registre un cop feta la reparació.
